# UNIDAD DE PREVENCIÓN E INVESTIGACIÓN DE ACCIDENTES

## BOLETÍN INFORMATIVO 2005

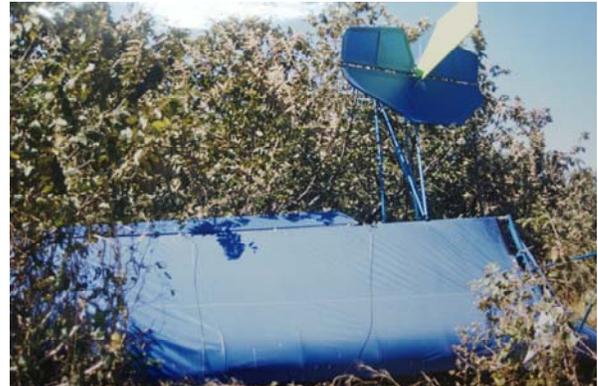
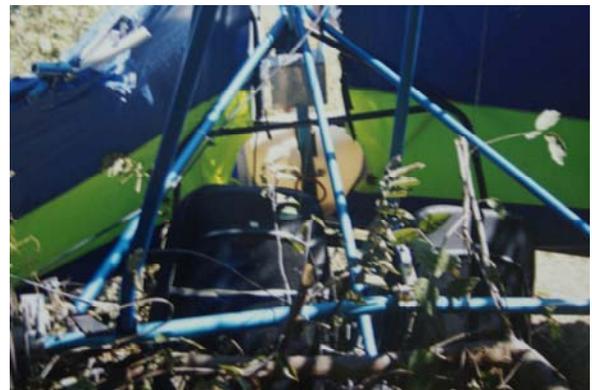
**Resumen Informativo 2**

El 5 de enero del 2005, el vehículo ultraligero sin matricula, marca Quick Silver Sport, modelo MXLII, se accidenta cerca del campo de Huacas, realizaba un vuelo de prueba, despegó normal y logra una altura de 200 metros sobre el área de la pista y después de virar a la derecha en dirección hacia Tamarindo y al pasar sobre la pista se produce el accidente, indica el operador .

La actividad de tipo publicitaria, por medio de un rotulo comercial, tipo manta y cinta adhesiva.

- Al operador, apegarse a las regulaciones costarricenses, notificar los eventos inmediatamente a la Dirección General de Aviación Civil y vigilar que sus pilotos cuenten con el Certificado de idoneidad para poder operar sus equipos.
- A la DGAC, intensificar los procedimientos de control en la operación de vehículos ultraligeros mediante la formación y capacitación al personal técnico aeronáutico.

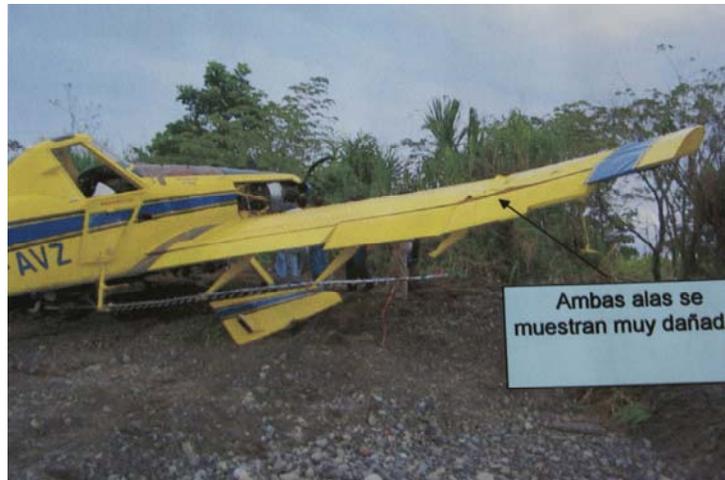
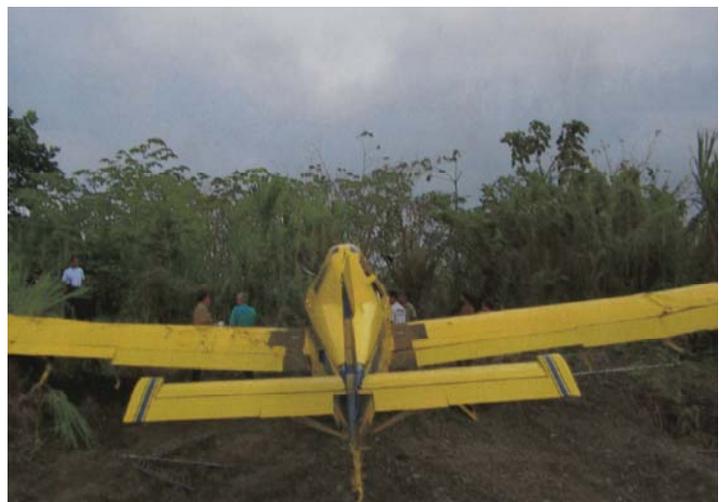
La aeronave se encontraba realizando labores de aplicación en la Finca Carrandí A Sur y su punto previsto de aterrizaje era el aeródromo de Batán en la provincia de Limón, en su tercera pasada, el piloto vio la indicación de presión de aceite alta y la misma siguió subiendo y cuando decidió regresar al aeródromo para verificar tal indicación le sobrevino una mayor anomalía en la indicación de aceite además que la temperatura de aceite subió súbitamente, hubo una explosión, el piloto realizó la emergencia y con la poca potencia que le daba la maquina divisó el playón del Río Chirripó y allí procedió con el aterrizaje de emergencia

-Lo que contribuyó fue su sistema de detección de contaminación de metales.

-Una probable fue por una falla mecánica.

Al operador que cuente con ese sistema de detección de contaminación de metales en su maquina y a la vez verificar que este dispositivo no presente problemas de juego entre sus conectores

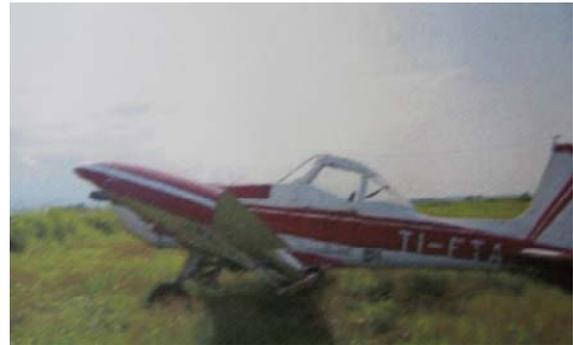
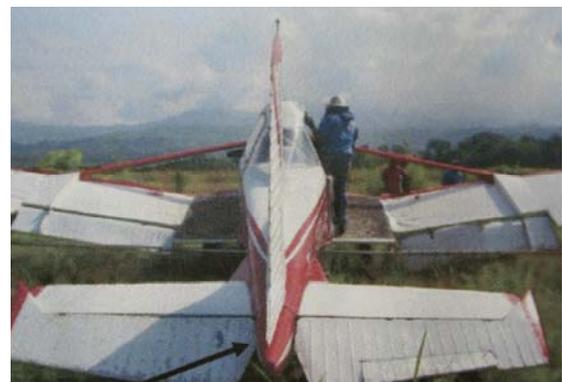
El día 16 de abril del 2005, la aeronave de uso de aplicación aérea, realizaría trabajos en la finca 18, después de su preparación en tierra, procedió trasladar a la aeronave a la cabecera 10 de la pista, usualmente la pista en uso es la 28, pero por condiciones de niebla optó por el cambio de pista. Según declaración del piloto desconfiaba del freno izquierdo, ya en el recorrido de despegue, ya sintió que la aeronave expeditaba hacia su derecha trató de contrarrestarla, pero ya no le fue posible recuperarla

-Montículos de material ayudaron a la perdida de control, ya que una vez que el tip de ala derecho, inicio su contacto con el material, esto provoco una deceleración en el ala y es igual que oprimir freno en ese sector.

-El Factor Humano ya que el piloto no detuvo el vuelo de calibración al él sospechar de una posible falla mecánica en sus frenos

A la DGAC en sus departamentos de operaciones y licencias y a todos los operadores en sus programas de entrenamiento dirigido a las tripulaciones, que cuando se apliquen exámenes tanto teóricos como prácticos dar énfasis a la correcta operación de la aeronave y la técnica correcta de despegue y hacer conciencia en la importancia de desarrollar el criterio de lo que es una operación segura, sopesando medio ambiente y los sistemas de la aeronave.

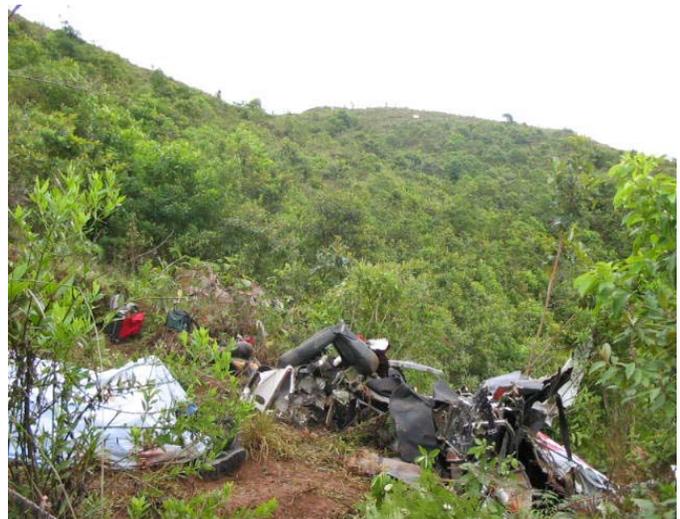
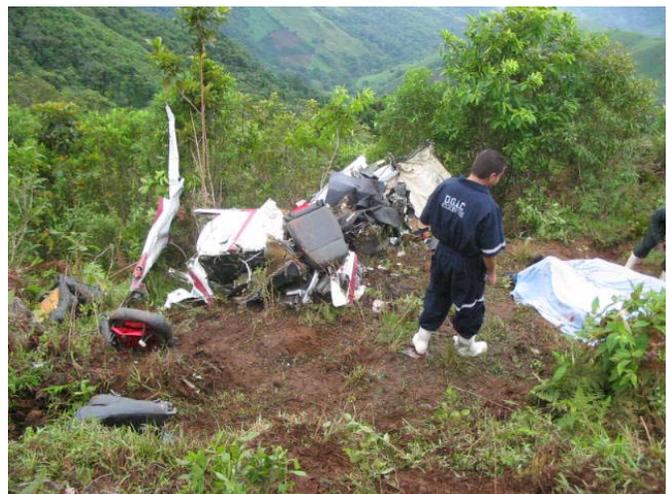
El 27 de mayo del 2005, la aeronave TI-AHW, efectuaba un vuelo comercial entre el Aeropuerto Internacional Tobías Bolaños Palma y el Aeródromo de la Yolanda ubicado entre Parrita y Garabito, provincia de Puntarenas, unos 10 minutos después del despegue, el piloto notifica encontrarse vertical Puriscal a 5.500 pies, con tres a la Yolanda y abandonando, según la última comunicación con la Torre de Control, la aeronave impacta contra el Cerro La Potenciana.

-Condiciones de Visibilidad muy reducida producto del mal tiempo

-Posible desorientación del Piloto.

-Incapacidad del piloto para ver los obstáculos, al volar bajo las reglas de vuelo visual (VFR)

A la DGAC, que debe asegurar que los operadores exijan a los Pilotos en vuelo VFR/VMC, que éste sea respetado, y exigir a los operadores que antes de iniciar un vuelo, el tripulante deberá conocer el estado del tiempo en ruta .

A la compañía que en sus entrenamientos se de un curso de CFIT, meteorología y rutas de operación e inducción a los equipos que pretenda operar

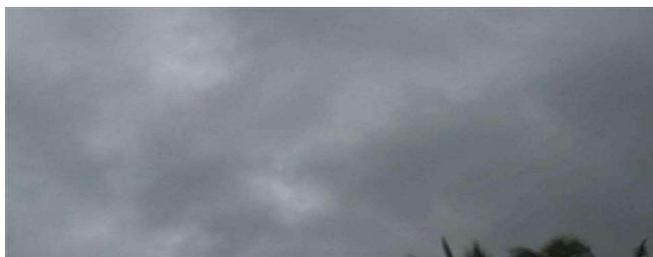
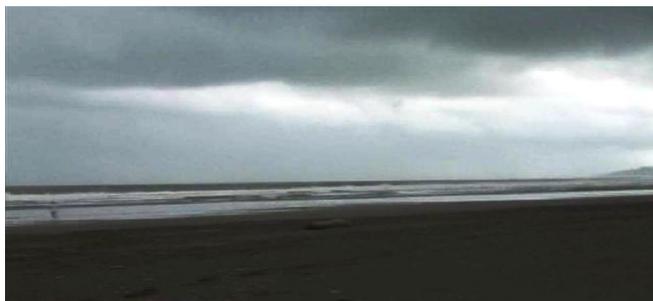
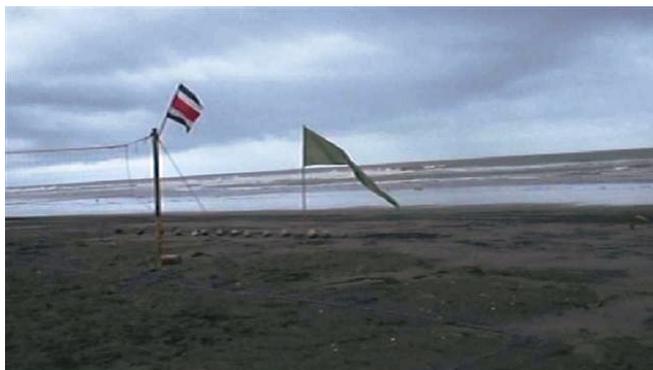
La señal de la aeronave desaparece en el radar tres millas mar adentro a una altitud de 1000 pies, sin poder determinar el punto de impacto de la aeronave contra el agua. Se localizó al único sobreviviente un día después flotando en el mar y progresivamente en los siguientes cinco días los restos de los fallecidos.

-Medio ambiente. Es probable que el tripulante, no detectó la formación tan violenta que venía del océano hacia a la tierra, por haber estado operando con nubes en los vuelos anteriores, tal vez pensando que se trataba de otro banco de nubes de menor peligrosidad y que las cruzaría rápidamente.

-Pérdida de control de la aeronave en vuelo

Las Operaciones de este tipo de vuelos “deportivos” deberían ser supervisadas para prevenir las operaciones en posibles condiciones adversas, tanto ambientales, humanas o mecánicas para los vuelos.

Generar directrices para que existan dispositivos de sujeción de los paracaidistas en cabina.

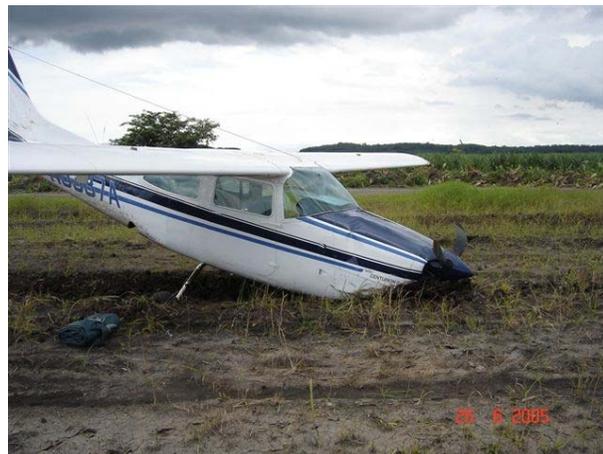
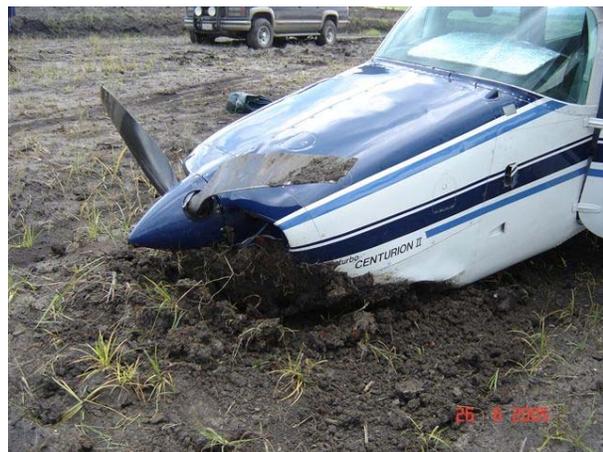
El 26 de junio del 2005 la aeronave matricula N5337A, en su primer vuelo local del día intenta despegar para volar hasta el Aeropuerto Internacional de Liberia y continuar su vuelo internacional con destino Guatemala, el piloto reportó, que al despegar de la pista 06, con viento calmo, al recorrer los 700 metros de pista, escuchó una alarma de velocidad de desplome y decidió abortar el despegue pero en la parte lodosa al final de pista.

Performance de la aeronave, producto de despegar sin el ajuste adecuado de flaps en campo corto

Ausencia de la conciencia situacional por parte del piloto al mando en la comprobación de las listas de chequeo antes del despegue

La Pérdida de Potencia en la planta motopropulsora, debido a la falla del turbocargador.

Al tripulante, mantener un entrenamiento o recurrente teórico y proficiencia práctica en la operación de dicha aeronave

Al departamento de Aeronavegabilidad, no permitir la autorización en territorio costarricense de estas aeronaves sino tienen aval de la D.G.A.C. en los organismos de mantenimiento y los registros de mantenimiento actualizados

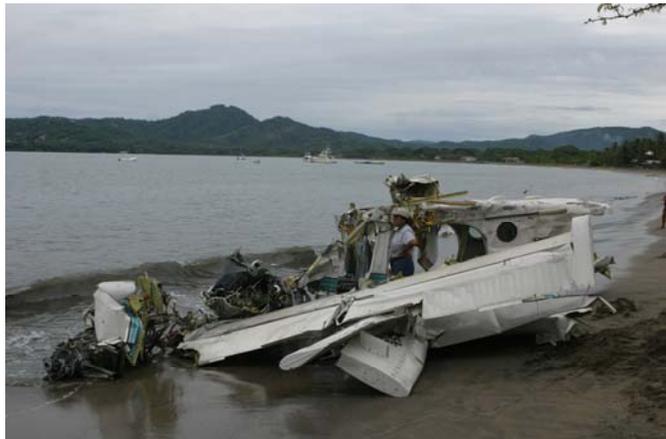
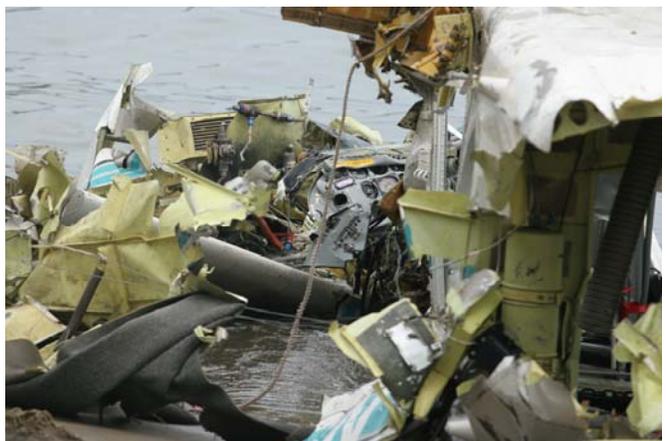
El día 16 de julio del 2005, la aeronave impactó contras las aguas del Océano Pacífico, cerca de la Isla Santa Catalina en playa Flamingo, Guanacaste, anteriormente ese mismo día había despegado del Aeropuerto Internacional Tobías Bolaños y aterrizó posteriormente en el Aeródromo de Tamrindo. Todos los ocupantes sufrieron lesiones fatales

-Desatención a los mínimos de altura sobre los obstáculos.

-Un vuelo sin la debida separación vertical con los obstáculos y el agua y el deficiente análisis del riesgo, que resultó como consecuencia del impacto contra el agua.

A la DGAC de Costa Rica, asegurarse que los pilotos extranjeros cumplan con las normas y procedimientos sobre las que se le extienden en los permisos de operación

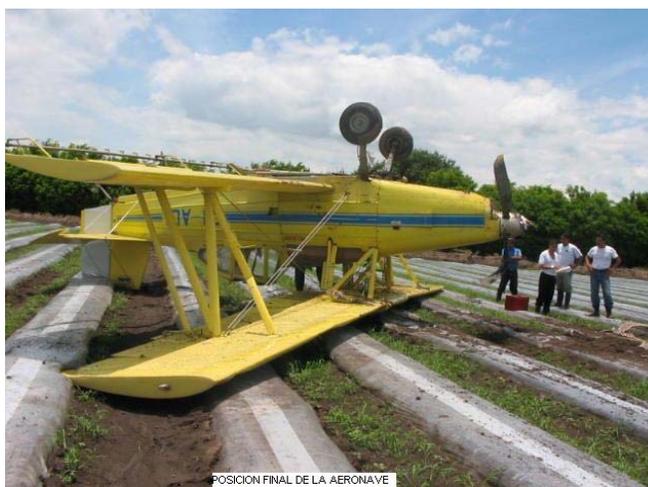
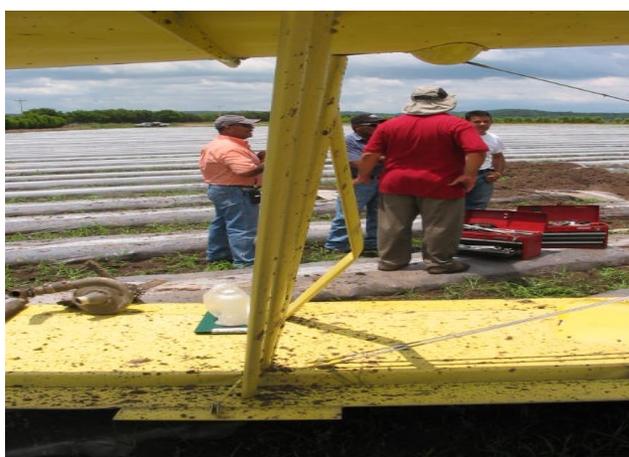
El 05 de setiembre del 2005, aeronave TI-AOI, un monomotor, dedicado a trabajos agrícolas en la zona del Pelón de la Bajura, en Guanacaste, según el piloto al despegar y encontrándose en ascenso la aeronave tuvo problemas en su motor, lo cual lo obligó a realizar un aterrizaje de emergencia en un terreno preparado para el cultivo de melones.

- La aeronave sufrió pérdida de potencia.
- Aterrizaje forzoso de la aeronave por la pérdida de potencia atribuible

Se recomienda al operador incluir en el programa de mantenimiento preventivo para ésta aeronave, el chequeo cada 100 ó 150 horas de todas las líneas de combustible.

A la DGAC, que en próximas aperturas de motores para análisis en el extranjero, que éstas sean realizadas en presencia del investigador a cargo

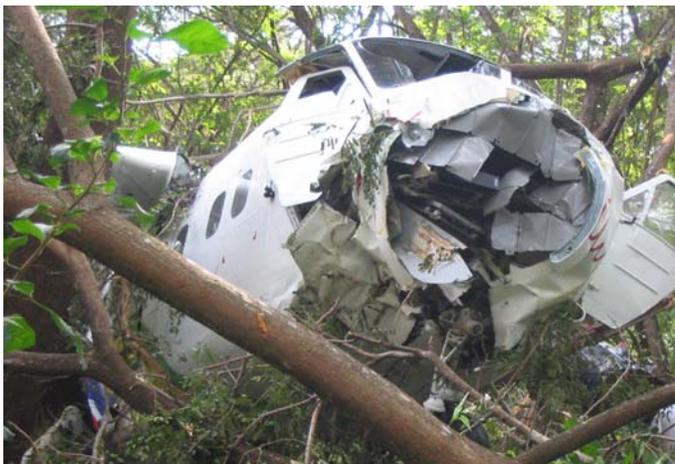
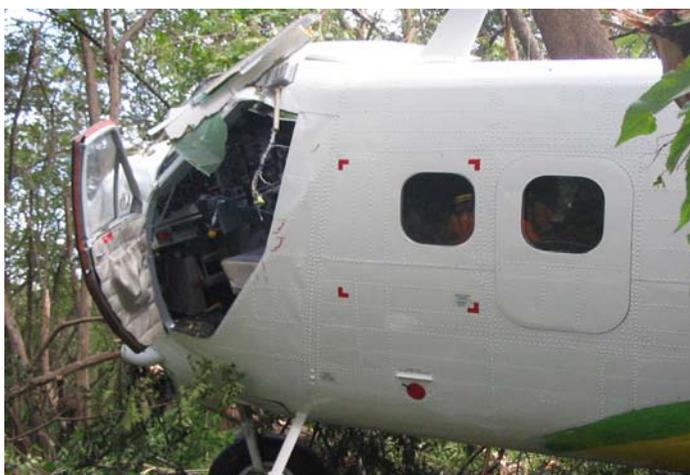
El día 16 de diciembre del 2005, la aeronave efectuaba su tercer vuelo ese día de tipo comercial, el vuelo 330 entre MRPV (Pavas) , MRTM (Tamarindo) y MRLB (Liberia) y como destino final nuevamente Pavas, Con un total de 6 pasajeros abordo, cuando se encontraba a media milla para llegar al Aeródromo de Tamarindo, en final, la tripulación sufre una perdida de control de la aeronave, y se precipita a tierra sufriendo colisiones contra los árboles y el terreno.

- El cable del elevador que posiblemente se reventó por un desgaste progresivo con una polea dañada.
- La cercanía del Terreno
- La baja velocidad de la aeronave
- Falta de entrenamiento de la tripulación para este tipo de emergencias.
- La pérdida de control de la aeronave en anafase crítica del vuelo el aterrizaje, motivado inicialmente por una falla mecánica y posteriormente a factores humanos

A los operadores aéreos con este tipo de aeronave aplicar la recomendación del fabricante de inspeccionar los cables cada 400 horas.

Al operador prestar mucha atención en la verificación de todas las poleas que estan en contacto con dichos cables
