BOLETIN INFORMATIVO 2013

UNIDAD DE INVESTIGACIÓN DE ACCIDENTES E INCIDENTES

Boletín Informativo 2013

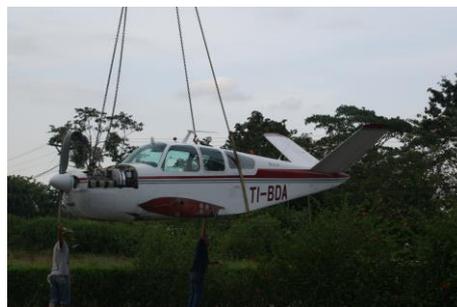
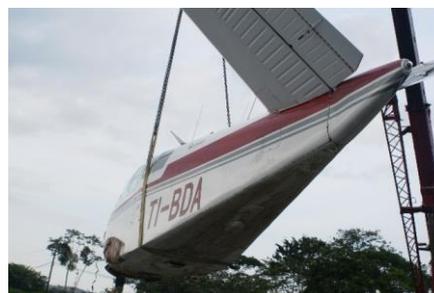
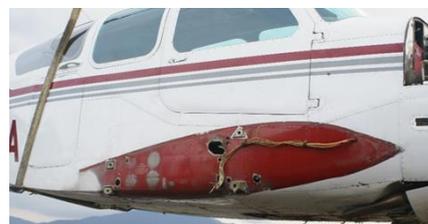
Informe: A-01-2013

Reseña del vuelo: Estando en la fase de aterrizaje por la Cabecera 06 del Aeródromo de destino el piloto manifestó haber olvidado sacar el tren de aterrizaje, por lo que la aeronave se arrastra por un tramo de 150 metros sobre su zona ventral y incursiona la activa y choca su ala derecha con un poste perimetral de concreto por lo que la aeronave pilotea y queda con una posición final de 240°.

Causa Probable: Se detectó como Factor principal en este percance el factor humano, por falta de procedimiento de verificación lista de chequeo en maniobras de aterrizaje, en donde se omitió la posición de tren afuera.

- Falta de lectura de las listas de chequeo.
- Complacencia

A la DGAC: Ninguna

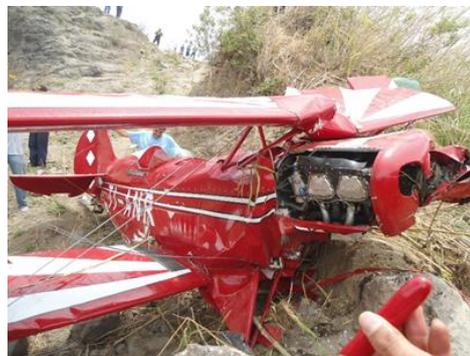
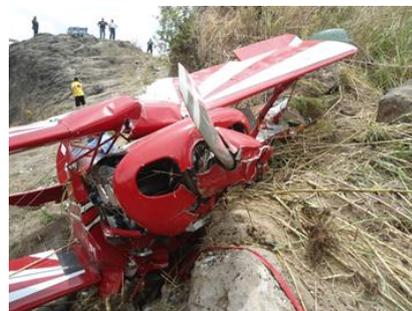
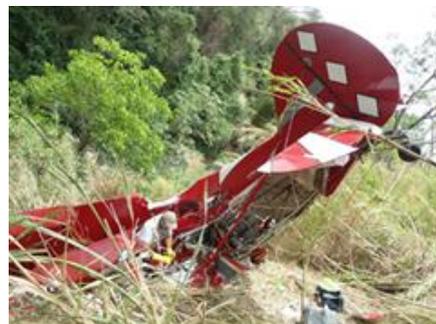
Informe: A-02-2013

Reseña del vuelo: El sábado 27 de abril del 2013, al ser las 4:31 p.m. hora local (22:31 UTC), la aeronave usada para vuelos acrobáticos se disponía de efectuar un sobrevuelo local de circuito corto sobre la estación del Aeropuerto Intl. Tobías Bolaños (MRPV), despegó por la cabecera de pista 09 Y minutos después se desploma al noreste de la estación.

Causa Probable: Factor Humano

Factores Contribuyentes: Falta de control operacional efectivo después de un retorno de servicio de mantenimiento
Mayor control con el mantenimiento para una aeronave de tipo especial (acrobático)

Recomendaciones sobre la seguridad: Al piloto: No operar una aeronave si no se ha completado el rodaje de motor por parte del taller autorizado

A la DGAC: (Aeronavegabilidad): Elaborar una circular, procedimiento o instructivo a los talleres para que no se entregue la aeronave que se encuentre en mantenimiento para realizar operaciones, hasta tanto el retorno a servicio no esté completado.

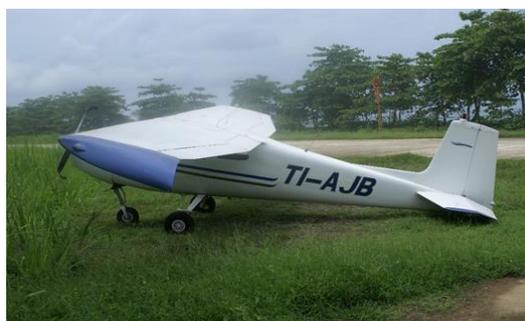
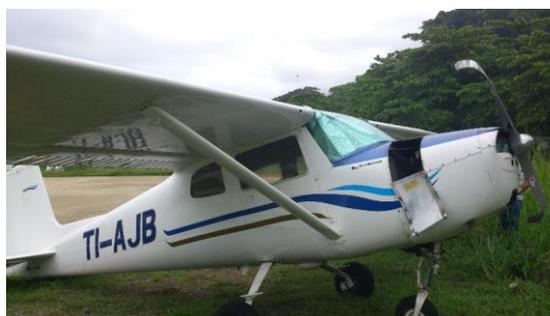
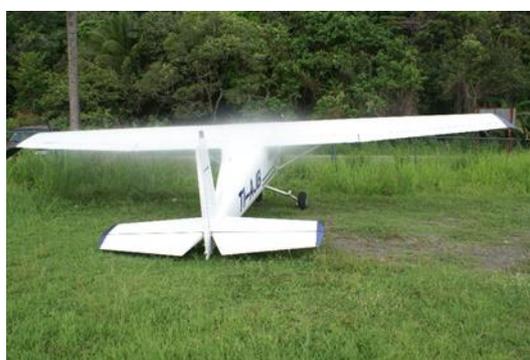
Informe: A-03-2013

Reseña del vuelo: la aeronave estaba realizando vuelos en la zona Carate Osa de Puntarenas, posteriormente cuando la aeronave se disponía a aterrizar impacta la Hélice en la pista activa y subsiguientemente impacta fuertemente el tren de nariz el cual colapsa y provoca que la aeronave se arrastre a unos 75 metros sobre la pista.

Causa Probable: Factor Humano debido a una aproximación desestabilizada

- La flora y fauna por el peligro aviario en la zona (como lapas y otras aves, como gran variedad de árboles y palmeras)
- Condiciones limitantes de operación de despegue y aterrizaje alrededor de aeródromo (vegetación alta y una zona de seguridad restringida)
- Falta de experiencia del Tripulante en la Operación de Aeródromo

Recomendaciones sobre la seguridad: Dar inmediata a la Dirección General de Aviación Civil de los accidentes e incidentes que sufran sus aeronaves. Cumplir según lo estipulado en la legislación nacional en materia de accidentes y específicamente en Circular de Información Aeronáutica

A la DGAC: incluir en el AIP, los riesgos de operación del Aeródromo de Carate, en relación con el peligro por obstáculos fijos semovientes en alrededores

Sea coordinado quien corresponda (AGA Y mantenimiento), revisar los periodos de chapeas de los Aeródromos según las necesidades y las estaciones climatológicas

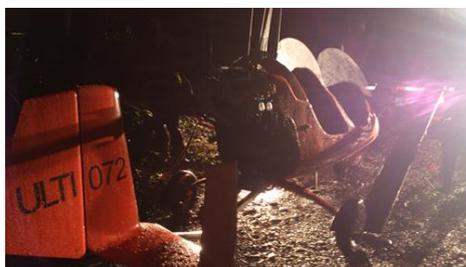
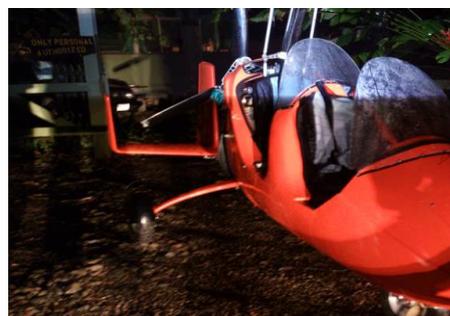
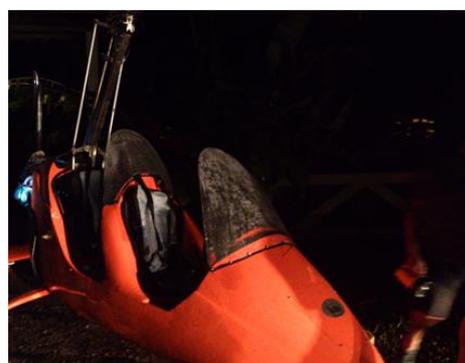
Informe: A-04-2013

Durante la ruta los ultraligeros efectuaron una parada técnica en el aeródromo de la Managua de Quepos con el objetivo de abastecerse de combustible y tomar un refrigerio, al despegar hacia el destino, cuando estaban cruzando a la altura de Playa Ballena fueron sorprendidos por células de mal tiempo, uno de los autogiros logró aterrizar en el campo de aterrizaje en playa Ballena, el otro autogiro no pudo regresar y se vio obligado a aterrizar en la playa bahía ballena, cuando realizaba la toma de contacto con la playa el autogiro fue golpeado por una ola desbalanceando la aeronave e impactando su rotor principal.

Causa Probable: Factor Humano

Factor Humano: Debido a una mala toma de decisiones en continuar un vuelo en condiciones meteorológicas adversas en frente de su ruta, debió aterrizar en el aeródromo más cercano y que esperar condiciones fueran óptimas, esto porque estos vuelos deben ser realizado en excelentes condiciones visuales.

Factor de Medio Ambiente: Condiciones meteorológicas adversas a lo largo de la ruta, propio de la estación lluviosa en nuestro país y propiamente la zona Sur.

Recomendaciones sobre la seguridad: Se recomienda que, por las características meteorológicas de nuestro país, estos vuelos deportivos sean en horas de la mañana y estar atentos a los reportes meteorológicos de la zona donde se planea el vuelo.

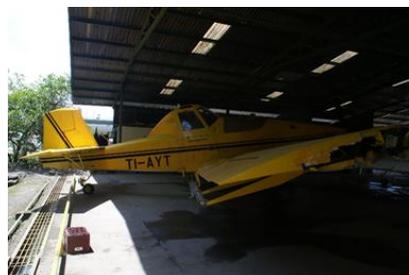
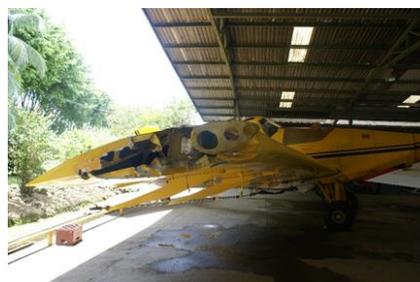
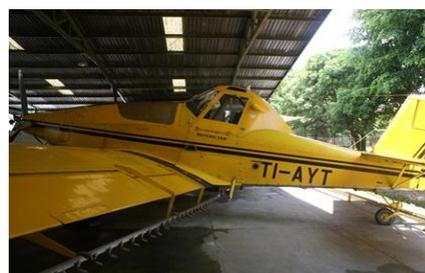
Informe: A-05-2013

Reseña del vuelo: La aeronave fue preparada con normalidad, se reabasteció de combustible y producto agroquímico, para iniciar el tercer vuelo del día. Cuando se disponía a realizar la pasada # 25 en la Finca Carrandi Sector C, la aeronave impacta la punta del ala derecha de la aeronave con un poste del tendido eléctrico interno de la finca, después de impactar el poste, los cables se revientan e impactan la hélice de la aeronave. La aeronave regresa con normalidad al aeródromo donde se verifica que sufrió daños importantes en su punta de ala.

Causa Probable: Factor Humano

Factor Humano: La complacencia en el piloto provocó una baja calidad en la búsqueda de peligros en la zona a laborar. El piloto tiene limitaciones visuales, esto pudo abrir la posibilidad de la no detección del peligro de los cables.

Factor Ambiente: Las boyas demarcadoras tienen muchos años y las mismas no cuentan con colores encendidos y hay algunas faltantes.

A la DGAC y Comisión Agrícola: Hay una necesidad urgente de instalar o cambiar los dispositivos indicadores de cables (boyas) en las fincas donde se ejecutan labores de aplicación aérea.

Al Operador: De inmediato corregir la conducta del NO reporte de accidentes e incidentes, incumpliendo las circulares aeronáuticas que son de acatamiento obligatorio y que no sean manipuladas las escenas.

Crear la cultura de reporte de comentarios entre los pilotos (feedback) referentes a lotes y fincas y sus respectivos riesgos encontrados

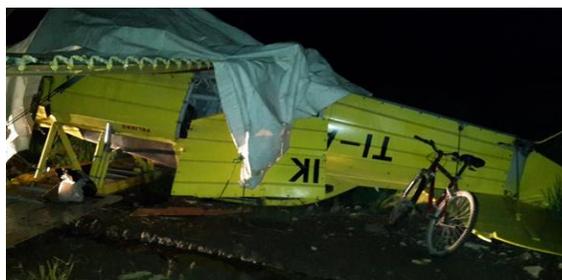
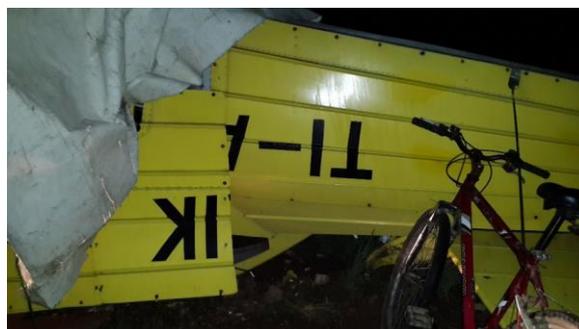
Informe: A-06-2013

Reseña del vuelo: La aeronave fue preparada con normalidad, se reabasteció de combustible y producto agroquímico para iniciar el quinto vuelo del día. Cuando realizaba el despegue el motor comenzó a contra explosionar, y emanar gran cantidad de humo por el escape. El piloto efectúa la maniobra de emergencia con el fin de ganar altura y efectuar el aterrizaje de emergencia en un sembradío de arroz cercano.

La aeronave durante el recorrido de desaceleración ingresa a unas zanjas profundas, que provocan que la aeronave capote, quedando alojada a 13 metros de la zanja. Los daños que presenta la aeronave son mayores, ambos planos aerodinámicos dañados, la cola sufre daños, el motor sufre torceduras en su bancada.

Causa Probable: Falla Mecánica

Factores Contribuyentes: Motores de vieja data con baja tecnología y eficiencia

Recomendaciones sobre la seguridad: Al operador ir renovando su flota a aeronaves de mejor tecnología y performance preferible turbina

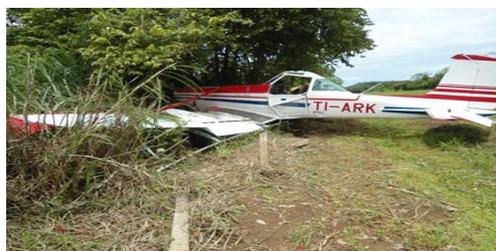
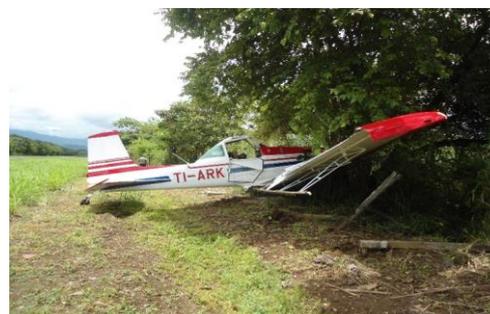
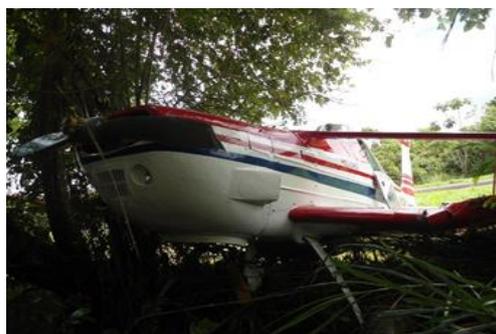
Informe: A-07-2013

La aeronave fue preparada con normalidad, se reabasteció de combustible, según narra el piloto, la intención de él era verificar las condiciones de un nuevo lote a tratar, en busca de obstáculos, una vez finalizada la inspección del lote se dirigió, hacia el aeródromo de la Managua de Quepos, donde se iba a reunir con el dueño del lote. Era el primer vuelo del día. Cuando realizaba la maniobra de aterrizaje por la cabecera 22, la aeronave excursiona hacia la izquierda de la pista e impacta la cerca perimetral. Los daños que presenta la aeronave son mayores, los planos aerodinámicos sufrieron daños en sus bordes de ataque, la hélice impactó los postes de cemento de la cerca y muy posiblemente el motor sufrió daños en su bancada.

Causa Probable: Factor Mecánico

Factores Contribuyentes: Corrosión y fatiga de materiales del patín de cola.

Al operador: Ser predictivo respecto a los cambios de componentes a nivel de calendario o a través de estudios de fatiga de materiales

A la DGAC: Vigilar en los operadores aéreos los componentes y sus respectivos cambios a nivel de calendario o a través de estudios de fatiga de materiales.
