**MINISTERIO DE OBRAS PÚBLICAS Y TRANSPORTES  
CONSEJO TÉCNICO DE AVIACIÓN CIVIL  
AUDITORÍA INTERNA**

**INFORME N° AI-07-2019**

**INFORME TÉCNICO – FINANCIERO**

**ESTUDIO SOBRE LA CONTRATACIÓN PARA LA  
CONSTRUCCIÓN DEL HANGAR DE COOPESA A TRAVÉS  
DE LA OACI**

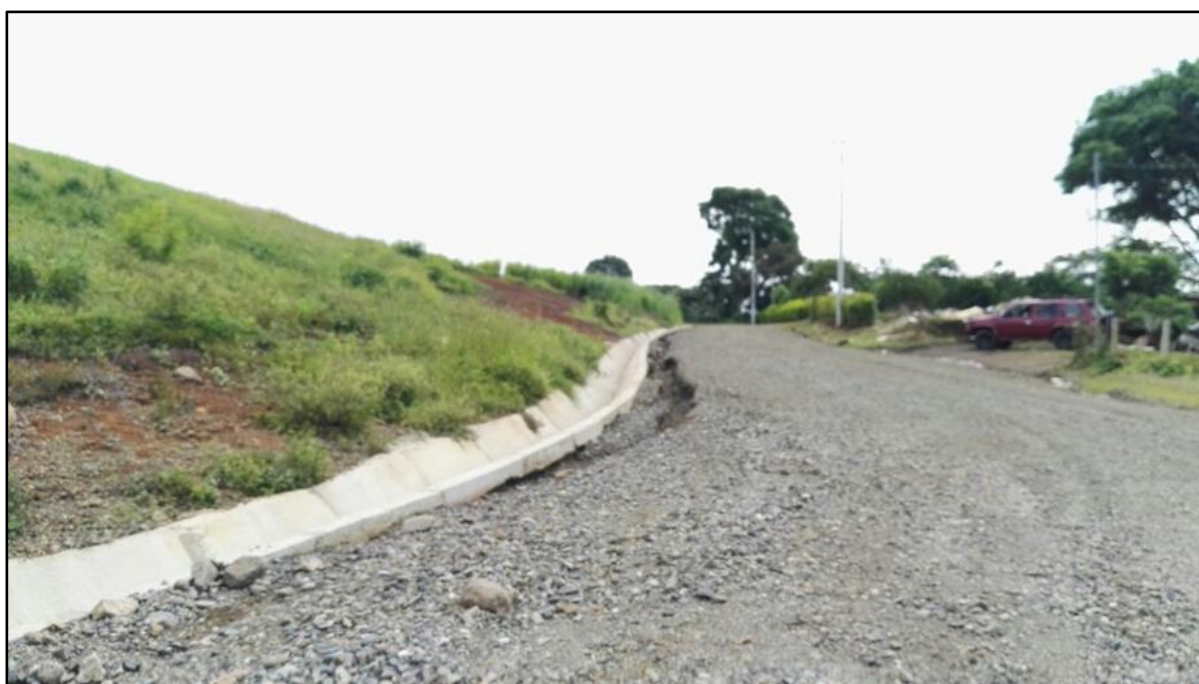
**Fotografía №1**  
**Camino intervenido en la contratación de FCC, con problemas de**  
**socavación de las cunetas de concreto.**

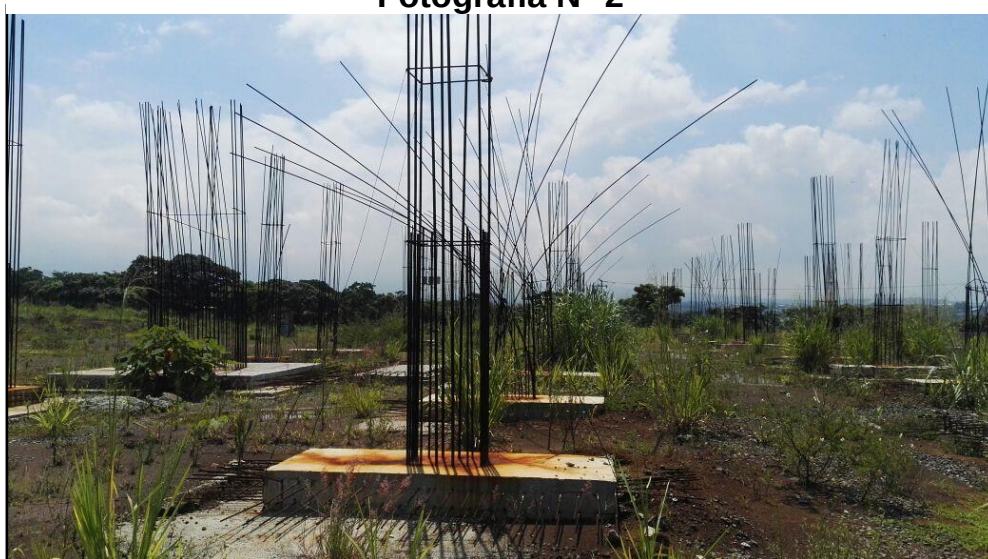
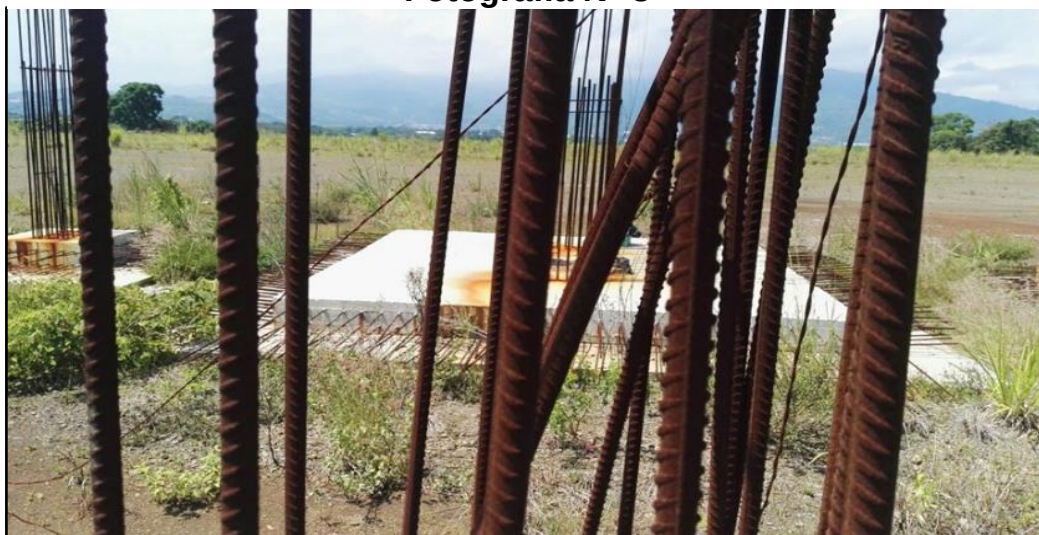
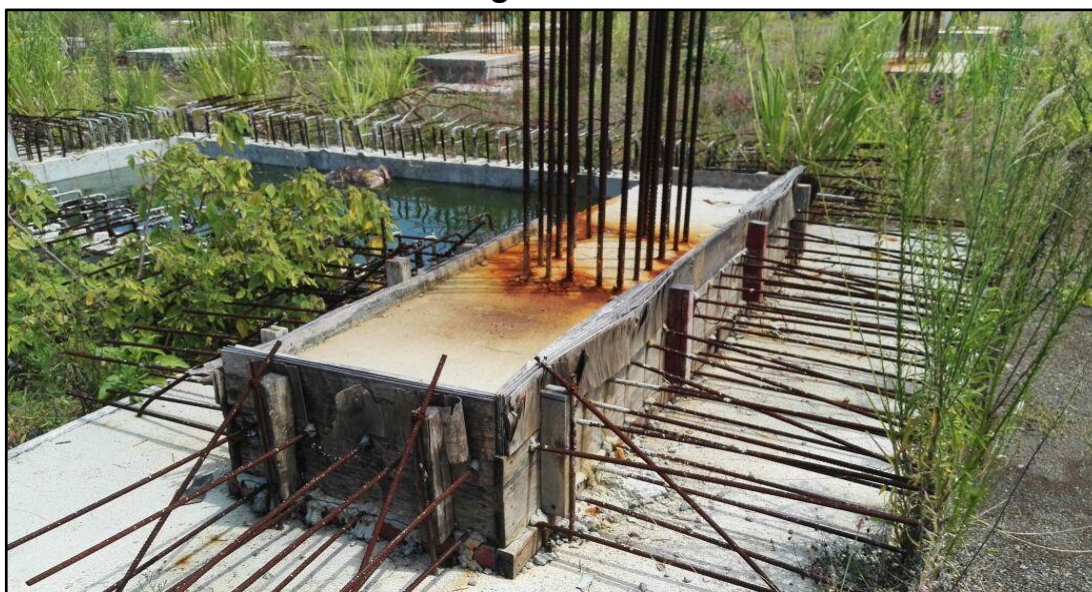
Además, en el mismo informe se indica que el acero de las columnas se encontraba con corrosión y deformado (ver fotografías №2, 3 y 4), por lo cual el Ing. Murillo recomienda:

*Cabe destacar que el deterioro no debe ser valorado solo en las partes expuestas de los materiales, ya que también las partes de los elementos que se encuentran confinadas en los elementos de concreto pueden haberse visto afectadas y desmejoradas sus condiciones de adherencia al concreto por los movimientos de vaivén que pueden haberse generado durante su proceso constructivo, así como también el tiempo que ha sido expuesto este material a las inclemencias del clima.”*

**Fotografías № 2, № 3 y № 4**  
**Acero de las obras construidas por FCC en el nuevo hangar de**  
**COOPESA, con corrosión y deformaciones.**

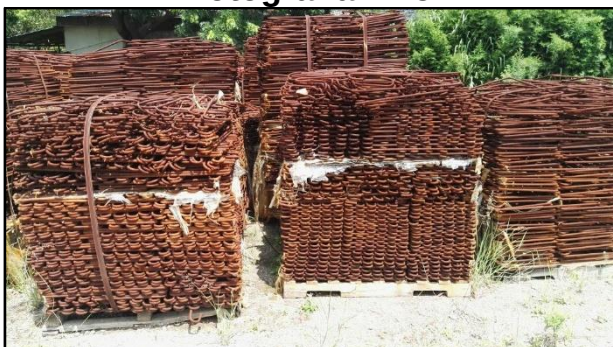
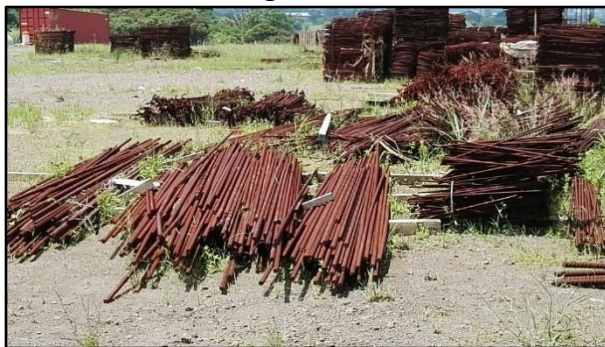
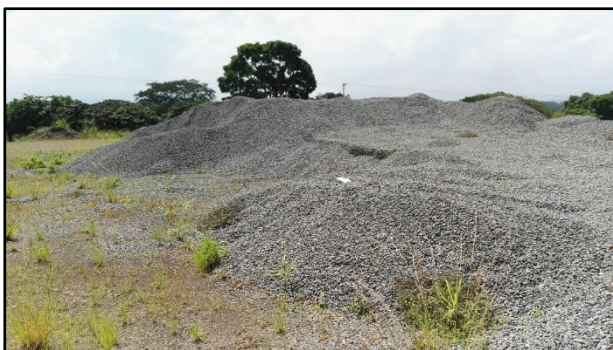
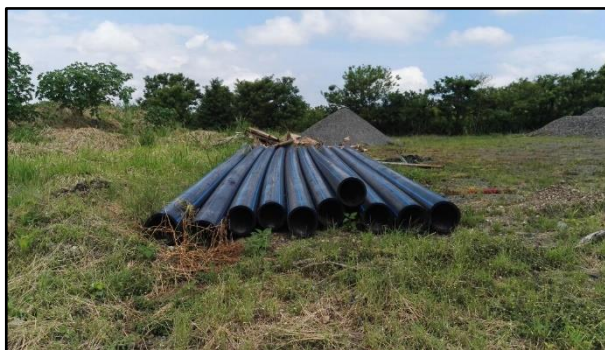
- Al final del informe, indica que hay materiales que quedaron en los terrenos del proyecto, que no fueron incluidos en las estimaciones presentadas y son propiedad de FCC (ver fotografías, N°5, 6, 7 y 8), sin embargo, no se tiene evidencia de que esos materiales no fueron adquiridos dentro de la contratación.

**Fotografías N° 5, N° 6, N° 7 y N° 8**  
**Materiales que se encontraban en el terreno del proyecto del Nuevo Hangar de COOPESA, antes de firmar el finiquito del contrato con FCC.**

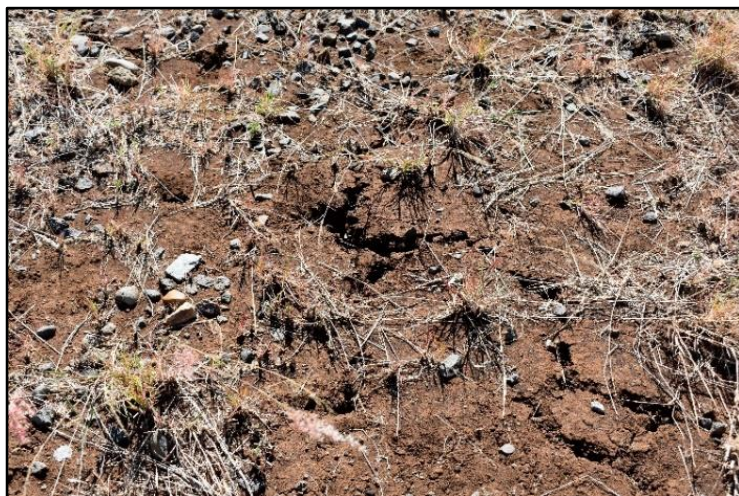
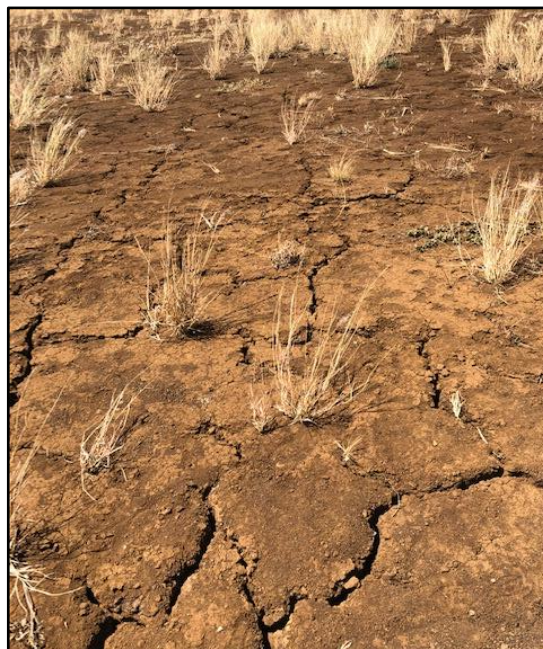
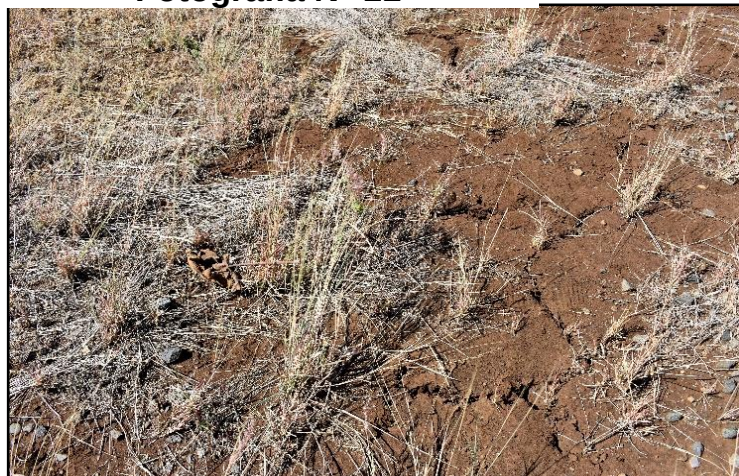
En el informe técnico de cierre de la Directora del Proyecto, se indica que, al iniciarse el proceso de remoción de la capa vegetal, se identificaron grandes capas de material de desecho (basura, escombros, etc.) lo que generó un mayor volumen de material por descartar, además se encontró que el material limpio en sitio no cumplía con las condiciones técnicas necesarias para ser utilizado como material de relleno. Dado lo anterior, se tomó la decisión de utilizar una mezcla 40/60, con 40% de material existente y 60% de material granular de préstamo. En el sitio se observó que en la zona del hangar el material presenta agrietamientos propios de un material en apariencia arcilloso, lo cual podría generar problemas para la obra en el futuro (Ver fotografías №9, 10 y 11).

**Fotografías N°9, N° 10 y N° 11  
Condición del suelo agrietado en la zona del hangar  
Fotografía N° 9**

Tomando en cuenta la recomendación de Insuma de no utilizar las arcillas encontradas en el sitio, lo indicado en el Código de Cimentaciones acerca del uso de material de alta expansividad (arcillas) y los agrietamientos encontrados en el sitio, no queda claro por qué razón se aprobó la utilización de dicho material en los rellenos.

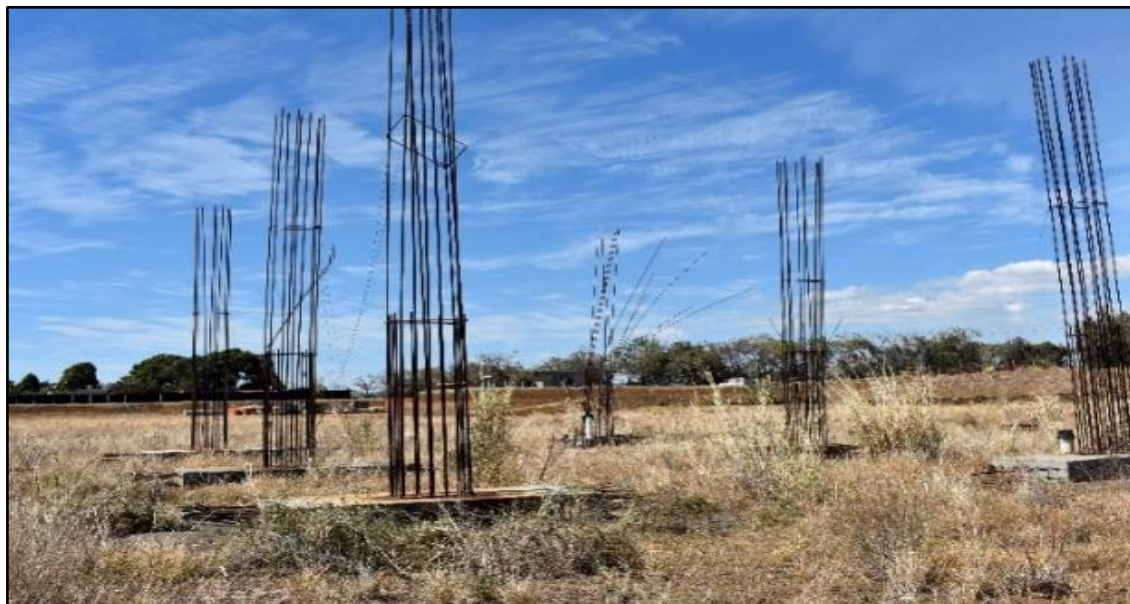
Se corroboró la construcción de 64 encepados (ver fotografía №12) y 5 fosas para la instalación de los elevadores y monta cargas, como se muestra en la siguiente imagen.

**Fotografía №12**  
**Ejemplos de encepados construidos en el sitio**

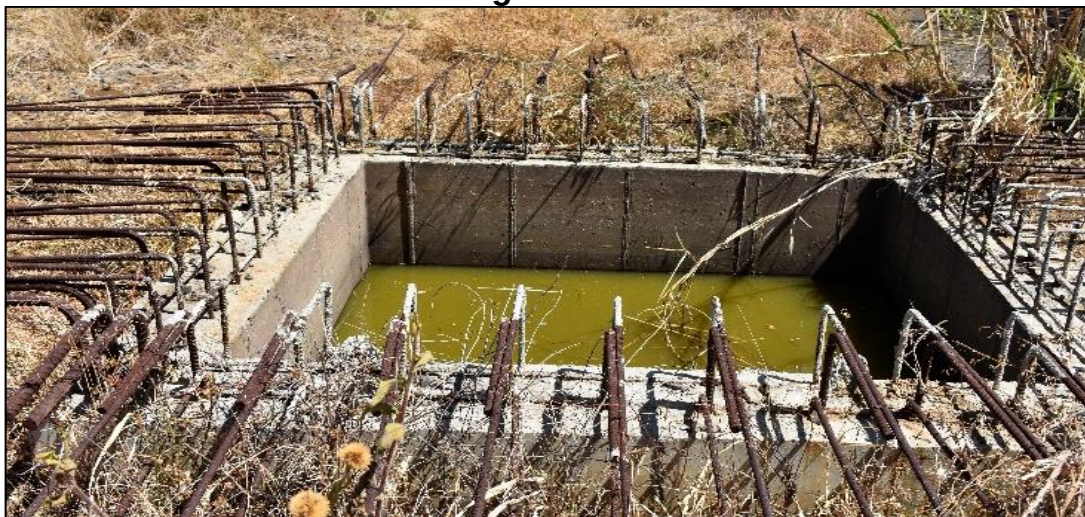
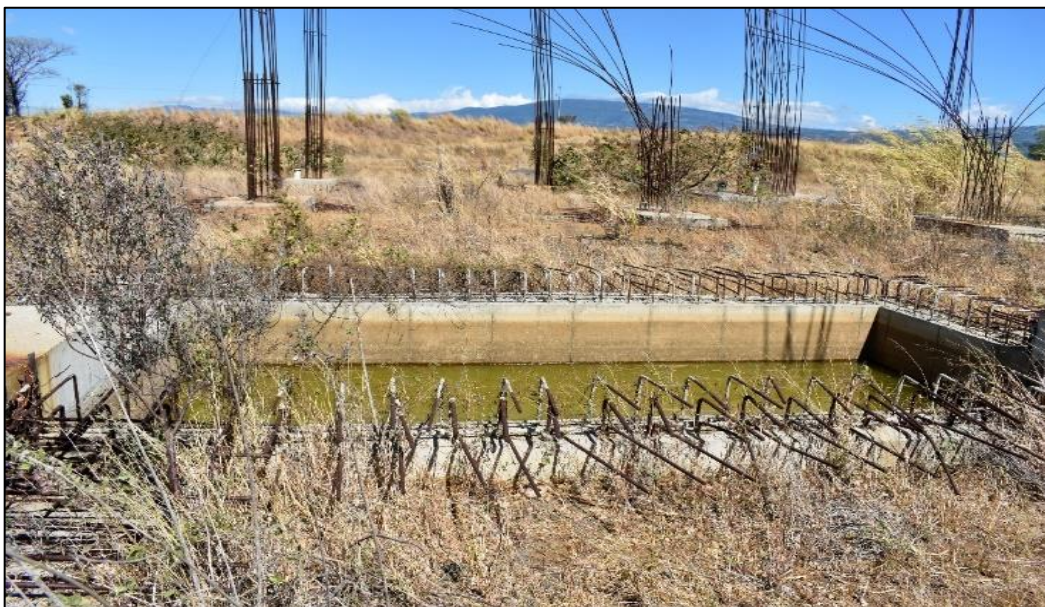
Las fosas se encuentran inundadas con agua estancada lo cual es una fuente de mosquitos y un riesgo de enfermedades (ver fotografías №13, 14 y 15)

**Fotografías N°13, 14 y 15  
Ejemplos de fosas de elevadores y fosas de monta cargas construidas  
en el sitio**

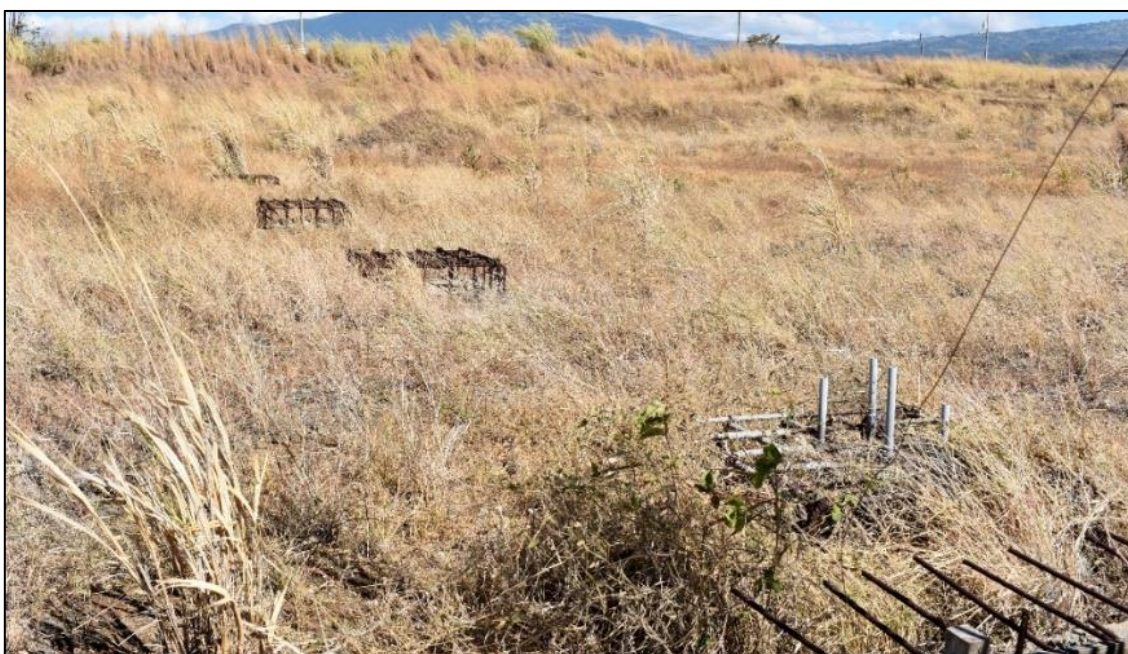
Además se identificaron 36 canastas alineadas en las 4 esquinas de la estructura principal (ver fotografía N°16).

**Fotografía №16  
Canastas de acero alineadas en uno de los extremos del hangar**

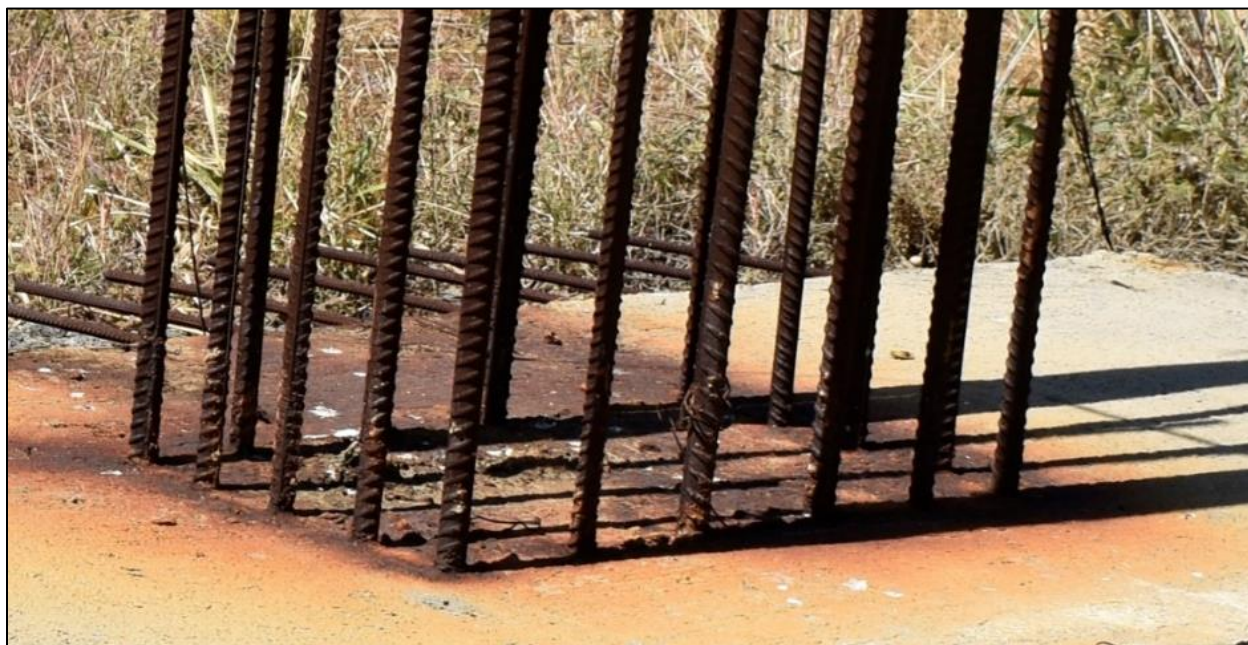
Es importante mencionar que el acero presenta corrosión (ver fotografía №17) y algunas varillas sufrieron vandalismo, por lo cual se encuentran deformadas y otras fueron cortadas casi al nivel de la estructura del concreto (ver fotografías №18 y 19), por lo cual no se podrían utilizar ya que no tienen la longitud mínima de traslape requerida. Esta situación representa un riesgo materializado y conlleva un costo de tratamiento y sustitución, si fuera necesario, del acero existente.

**Fotografía №17  
Acero de arranque de las columnas con corrosión**

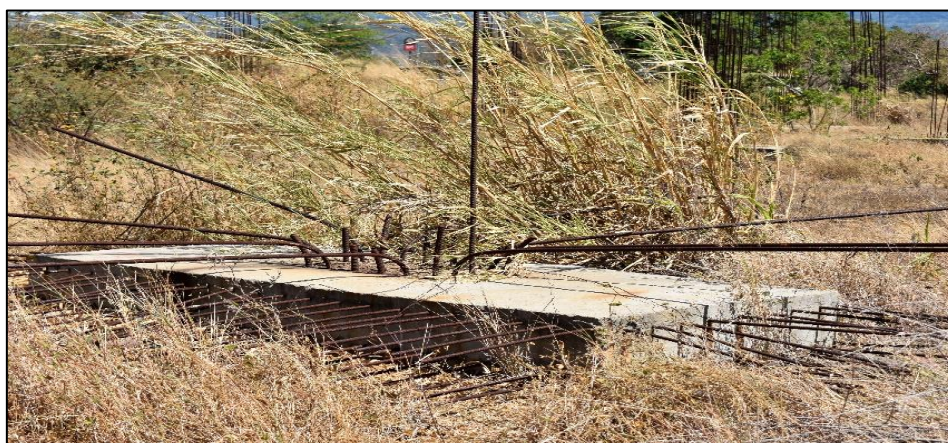
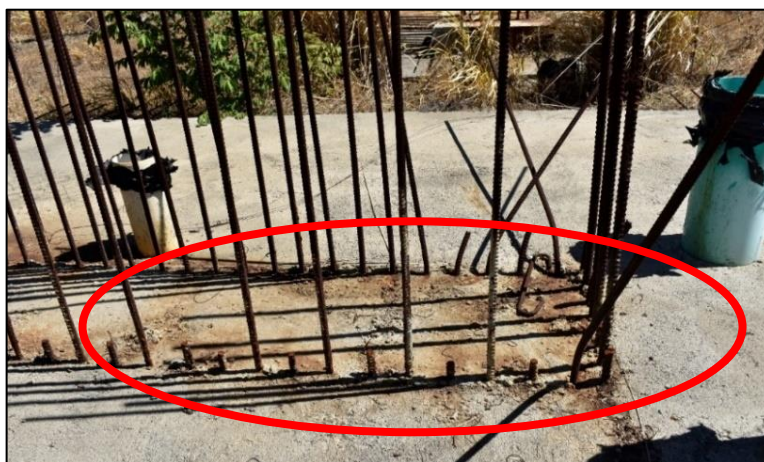
**Fotografías Nº18 y Nº 19  
Acero de arranque de las columnas que sufrió vandalismo**

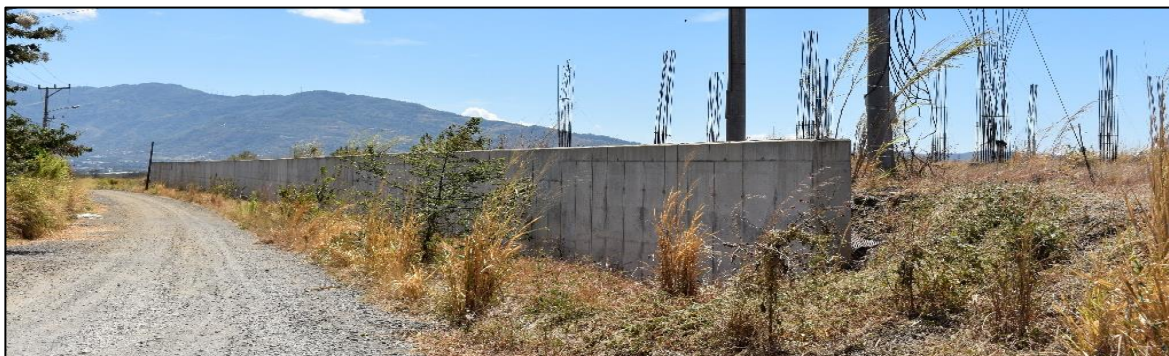
En la inspección visual realizada no se identificaron fallas constructivas (ver fotografía №20), por lo que en su totalidad este muro podría ser aprovechado. No obstante, se desconoce si al tener que agregarse los 60 cm de relleno faltante, el muro deberá modificarse y agregar alguna estructura anclada al mismo.

### **Fotografía №20 Muro de retención**

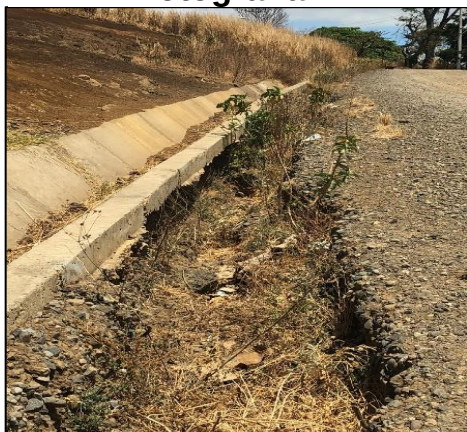
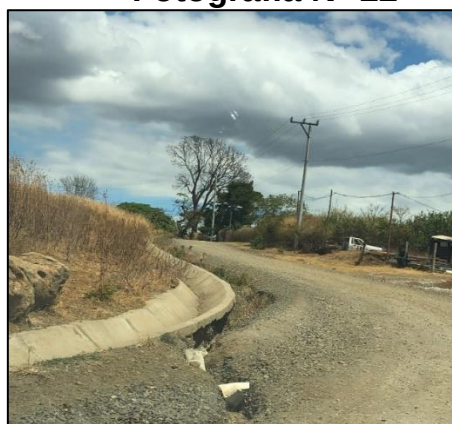
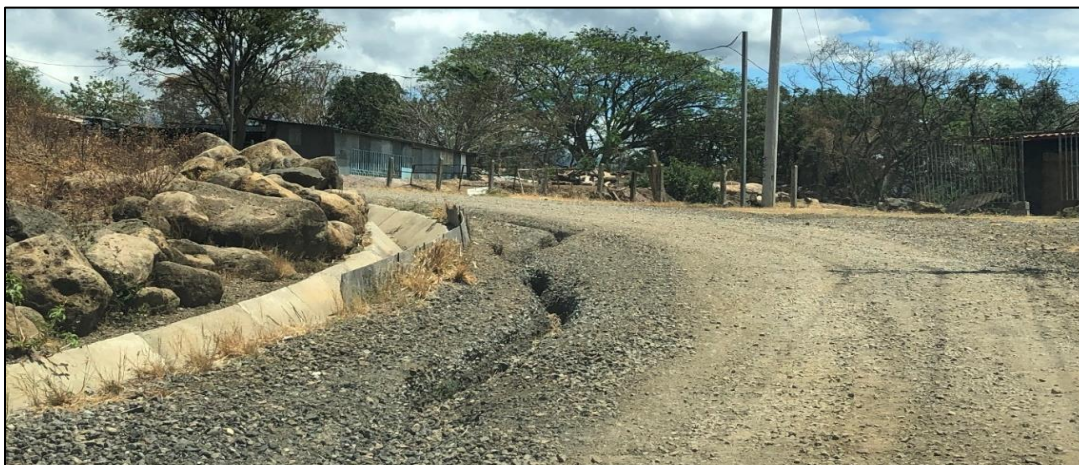
Se identificaron problemas de erosión y pérdida de la estructura del camino, así como socavación y agrietamiento de las cunetas, debido principalmente a problemas de funcionamiento del sistema de drenaje, en el sitio de ingreso al parqueo, como se muestra en las fotografías Nº21, 22 y 23. Por lo que, se requerirá algún tipo de intervención a este camino público con el consecuente costo adicional.

### **Fotografías Nº21, Nº 22 y Nº 23 Condición del camino**

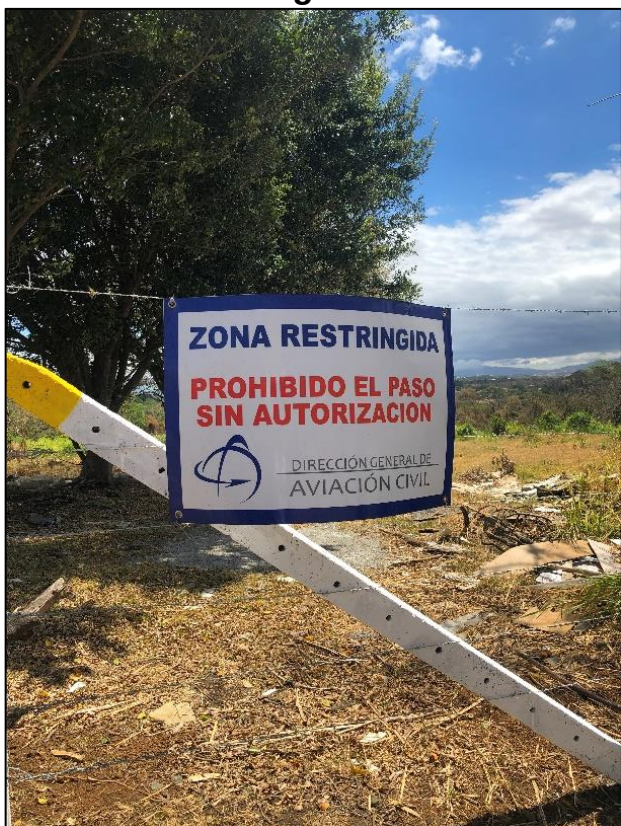
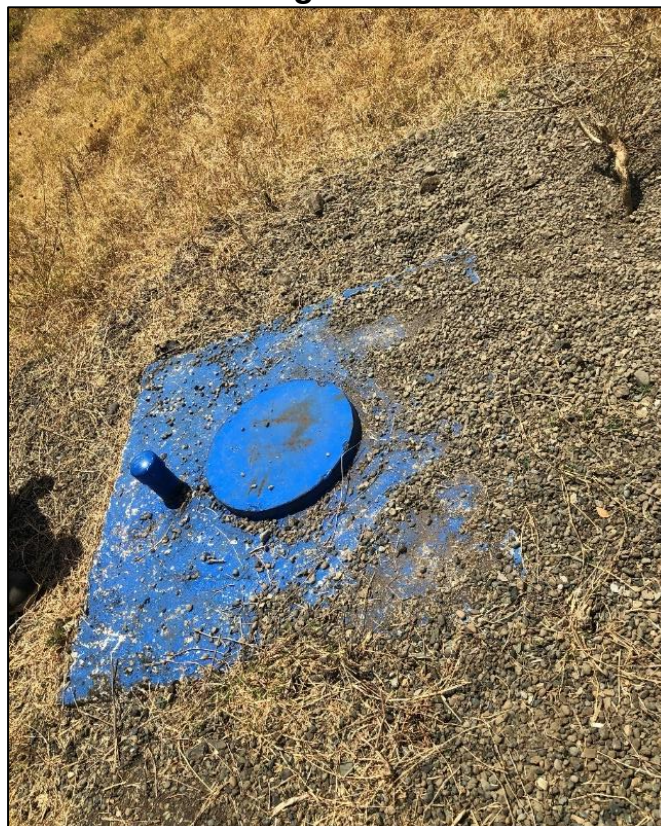
**Fotografías N° 24 y N° 25  
Pozo de agua potable**

Adicionalmente, según lo expuesto en la parte de diseño, por los requerimientos del AyA, la tubería de abastecimiento de agua potable entre el pozo y el camino público, por un monto aproximado de \$ 87,825.29 (según el Avances Nos. 17 y 18 de la empresa FCC), indica AERIS que deberá ser removida en su totalidad, por lo cual se incurre en otro desaprovechamiento y desperdicio de recursos.
