AIC
Serie A
17
07 OCT 2021

**ANÁLISIS DE RIESGO PARA UTILIZACIÓN ILS GLIDE PATH
 MAYOR A 3 GRADOS
 AEROPUERTO INTERNACIONAL DANIEL ODUBER QUIRÓS**

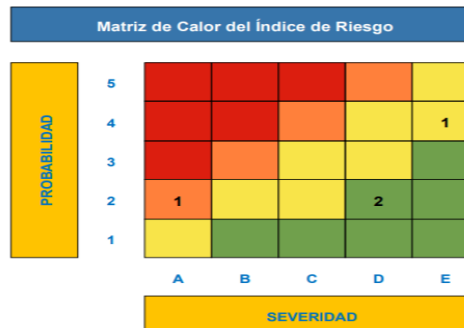
b. Matriz de Calor del Índice de Riesgo

Componentes específicos del peligro	Consecuencias relacionadas con el peligro	Evaluación, Efectividad de Controles	Índice de Riesgo		
		Defensas actuales para controlar el riesgo	Probabilidad	Severidad	Índice de riesgo
La operación del Glide Slope de MRLB con una senda de planeo mayor que la óptima de 3 grados	Incidente	1. Ajuste del patron de antenas 2. Referencia visual ILS CAT 1	2	D	Green
	Accidente	1. Ajuste del patron de antenas 2. Referencia visual ILS CAT 1	2	A	Orange
	Toma de contacto posterior al TouchDown Zone Elevation (TDZE)	1. Ajuste del patron de antenas 2. Referencia visual ILS CAT 1	4	E	Yellow
	Aproximación Desestabilizada	1. Ajuste del patron de antenas 2. Referencia visual ILS CAT 1	2	D	Green

Se identifica 1 componente específico relacionado con el peligro; sus consecuencias y su índice de riesgo, las cuales se detallan a continuación:
